Sysmän Osuusmeijeri ja työntekijöiden asuntola

..... suppea rakennushistoriaselvitys 2024

Sysmän Osuusmeijeri ja asuntolarakennus

JULKAISUTIEDOT - SUPPEA RAKENNUSHISTORIASELVITYS 11.11.2024

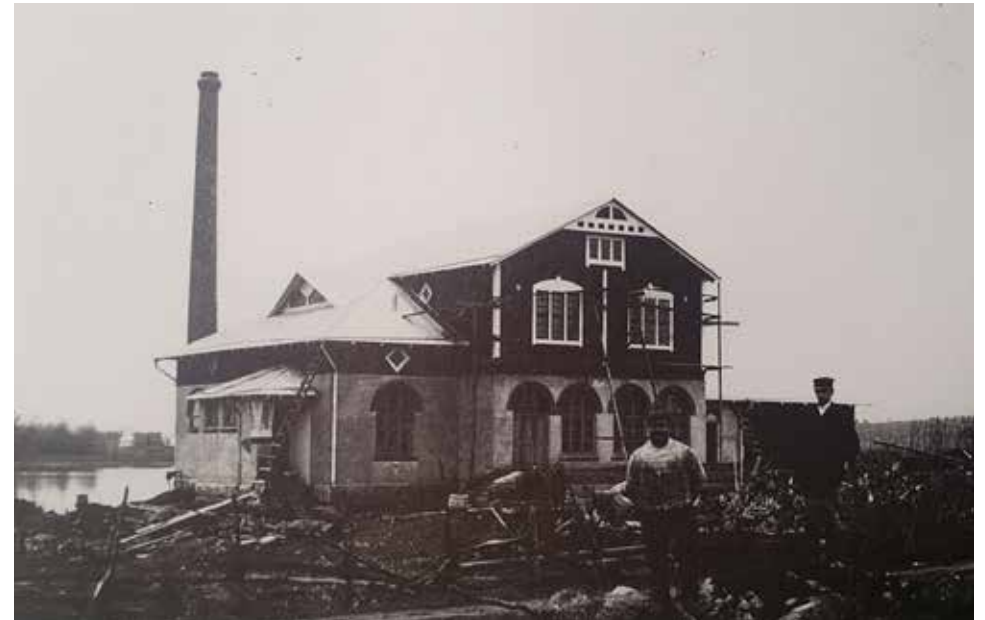
Kuva 4: Meijerin uudisrakennusvaihetta yli sadan vuoden takaa. Rakennustyömaa on kuvassa jo loppusuoralla, joten otos ajoittunee vuoden 1906 syksyyn. Valokuvaaja Väinö Laven, 1906.

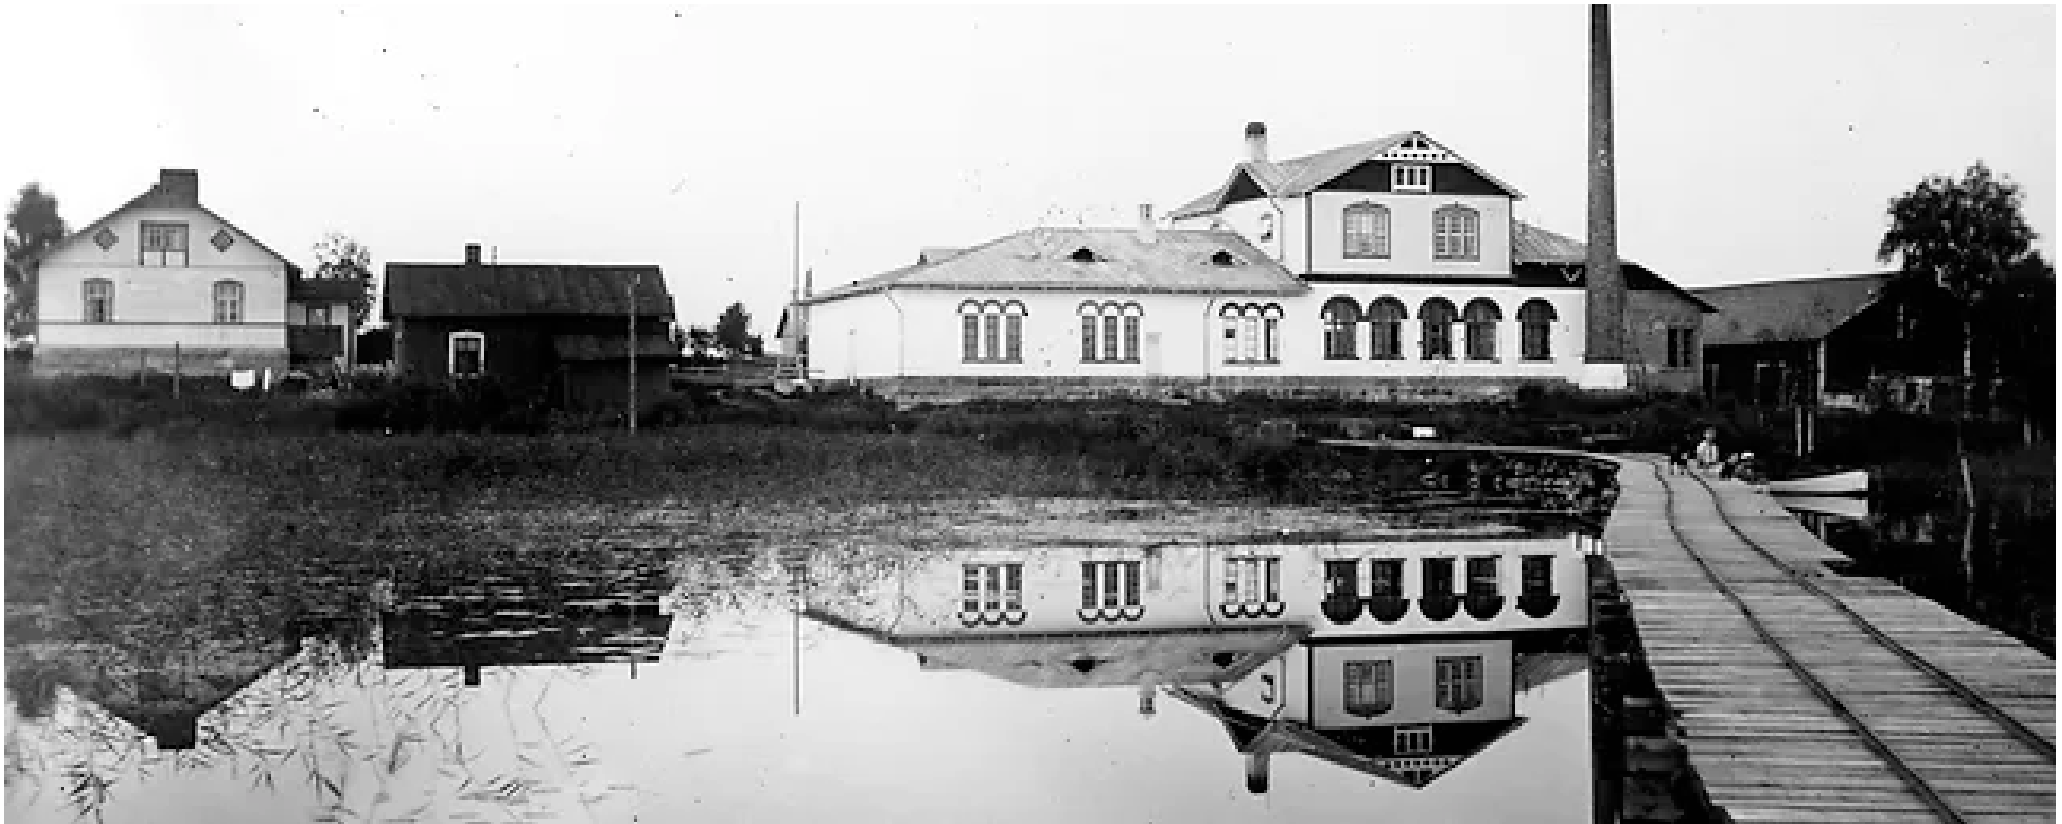
Kuva 6: Meijeri ja työntekijöiden asuntolarakennus. Tarkka ajankohta ja kuvaajan nimi eivät ole tiedossa, mutta meijerin rakennusmassan perusteella tuotantolaitokseen on lisätty jo ensimmäiset laajennusosat, jotka valmistuivat vuoteen 1949 mennessä. Asuntolan päädyistä päätellen kuva on kuitenkin otettu joskus ennen majoitusrakennuksen laajennusvuotta 1949, sillä jälle rakennuskauden tyyliin tehty uusi päätyjulkisivu oli selkeästi kuvassa näkyvää modernimpi toteutus.

1900-luvun alun pientalojen päädyissä suosittuun julkisivukuvastoon kuuluivat neliskulmaiset, symmetrisesti sijoitetut pienet ullakkoikkunat ja kerroslistalla erisuuntaisiin osiin jaoteltu julkisivupanelointi. Seinän yläosan päätykolmiossa ulkovuori tehtiin tavallisesti pystysuuntaisella rintapaneelilla, kun taas alaosan ulkuvuoraus oli usein vaakaponttipanelointia. Myös Osuusmeijerin henkilökunnan asuntolarakennuksesta erottaa valokuvassa samat ajanmukaiset yksityiskohdat. Alkuperäiset asuntolan päätyjulkisivut vaikuttaisivat olleen pitkälti toistensa peilikuvia; Sysmäntielle avautuvaan luoteispäätyyn oli kuitenkin jo uudisrakennusvaiheessa sijoitettu erillinen sisäänkäynti sisäpihan kulmaan - valokuvan perusteella järvipäädyssä ei vastaavaa oviaukkoa ilmeisesti koskaan ollut.

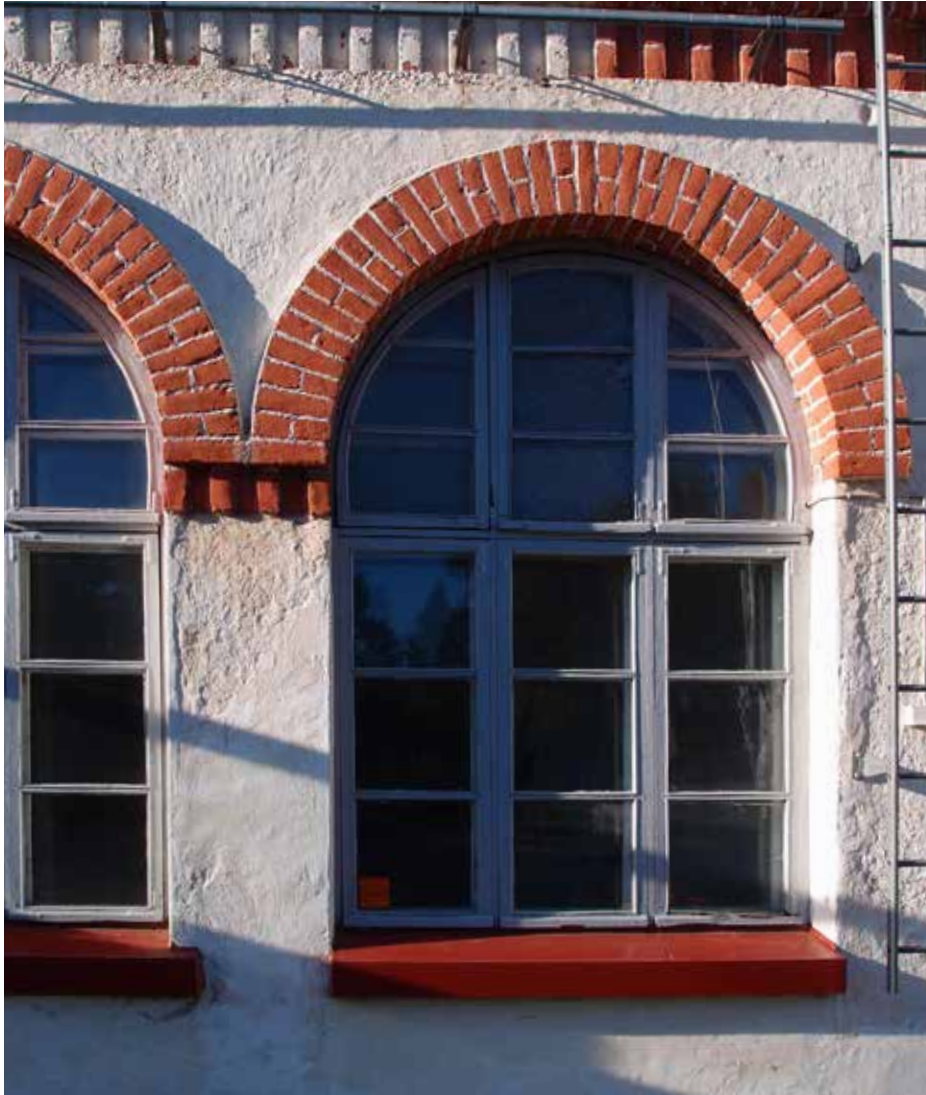
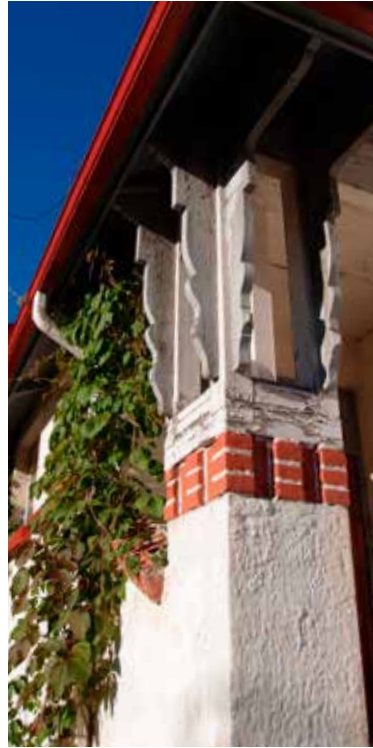
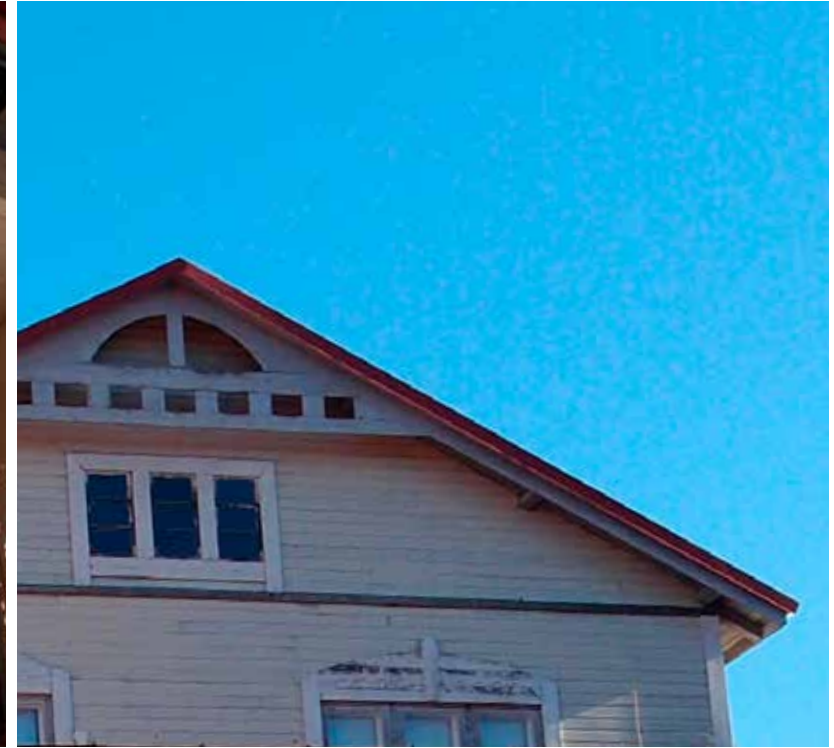
Kuvat 11-13: Otteita Osuusmeijerin julkisivuissa yhä säilyneistä jugendrakennusvaiheen detaljeista. Ajan arkkitehtuuriin kuului oleellisesti kansallisromanttisista perinteistä ja luontoaiheista ammentavat koristeaiheet, joiden toteutus monesti myös alleviivasi paikallisen mestariveistäjän tai -muurarin käsityötaitoja.

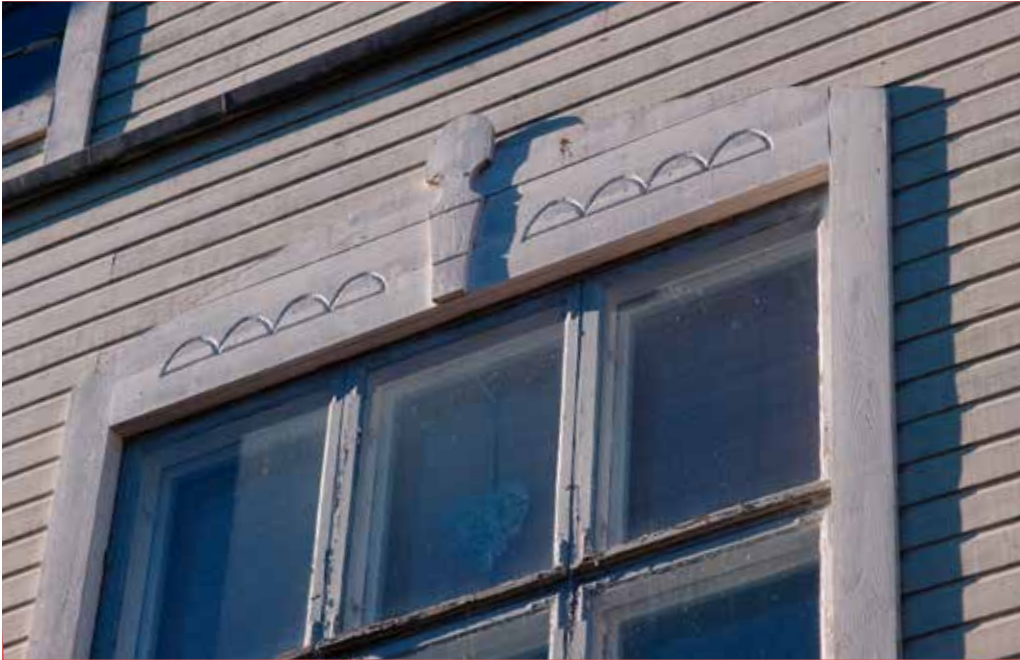
Kuva 15: Osuusmeijerin jugendfasadin pielilautojen ornamentiikkaa.

Kansallisromantiikkaa Osuusmeijerissä henkivät niinikään käsityöläistaitoja alleviivaavat koristeaiheet, kuten holvi-ikkunoiden tiilikaaret sekä puukoristeet ulkoportaikossa ja yläkerran ikkunoiden pielilautoissa. Toisaalta Osuusmeijerin rakennuksessa voidaan erottaa myös jugendia edeltäneen, 1840-1900 vaikuttaneen kertaustyylien kauden piirteitä; Osuusmeijerin hiekkakiven sävyyn rapatut pinnat, punatiilen käyttö niin rakenteissa kuin pinnoissakin, sekä päätykolmioaiheet ja eri kerrosten vaihteleva käsittely julkisivusommitelmassa luovat yhtymäkohtia kertaustyylien kauteen. (Kaila ym. 1987, 10-13.)

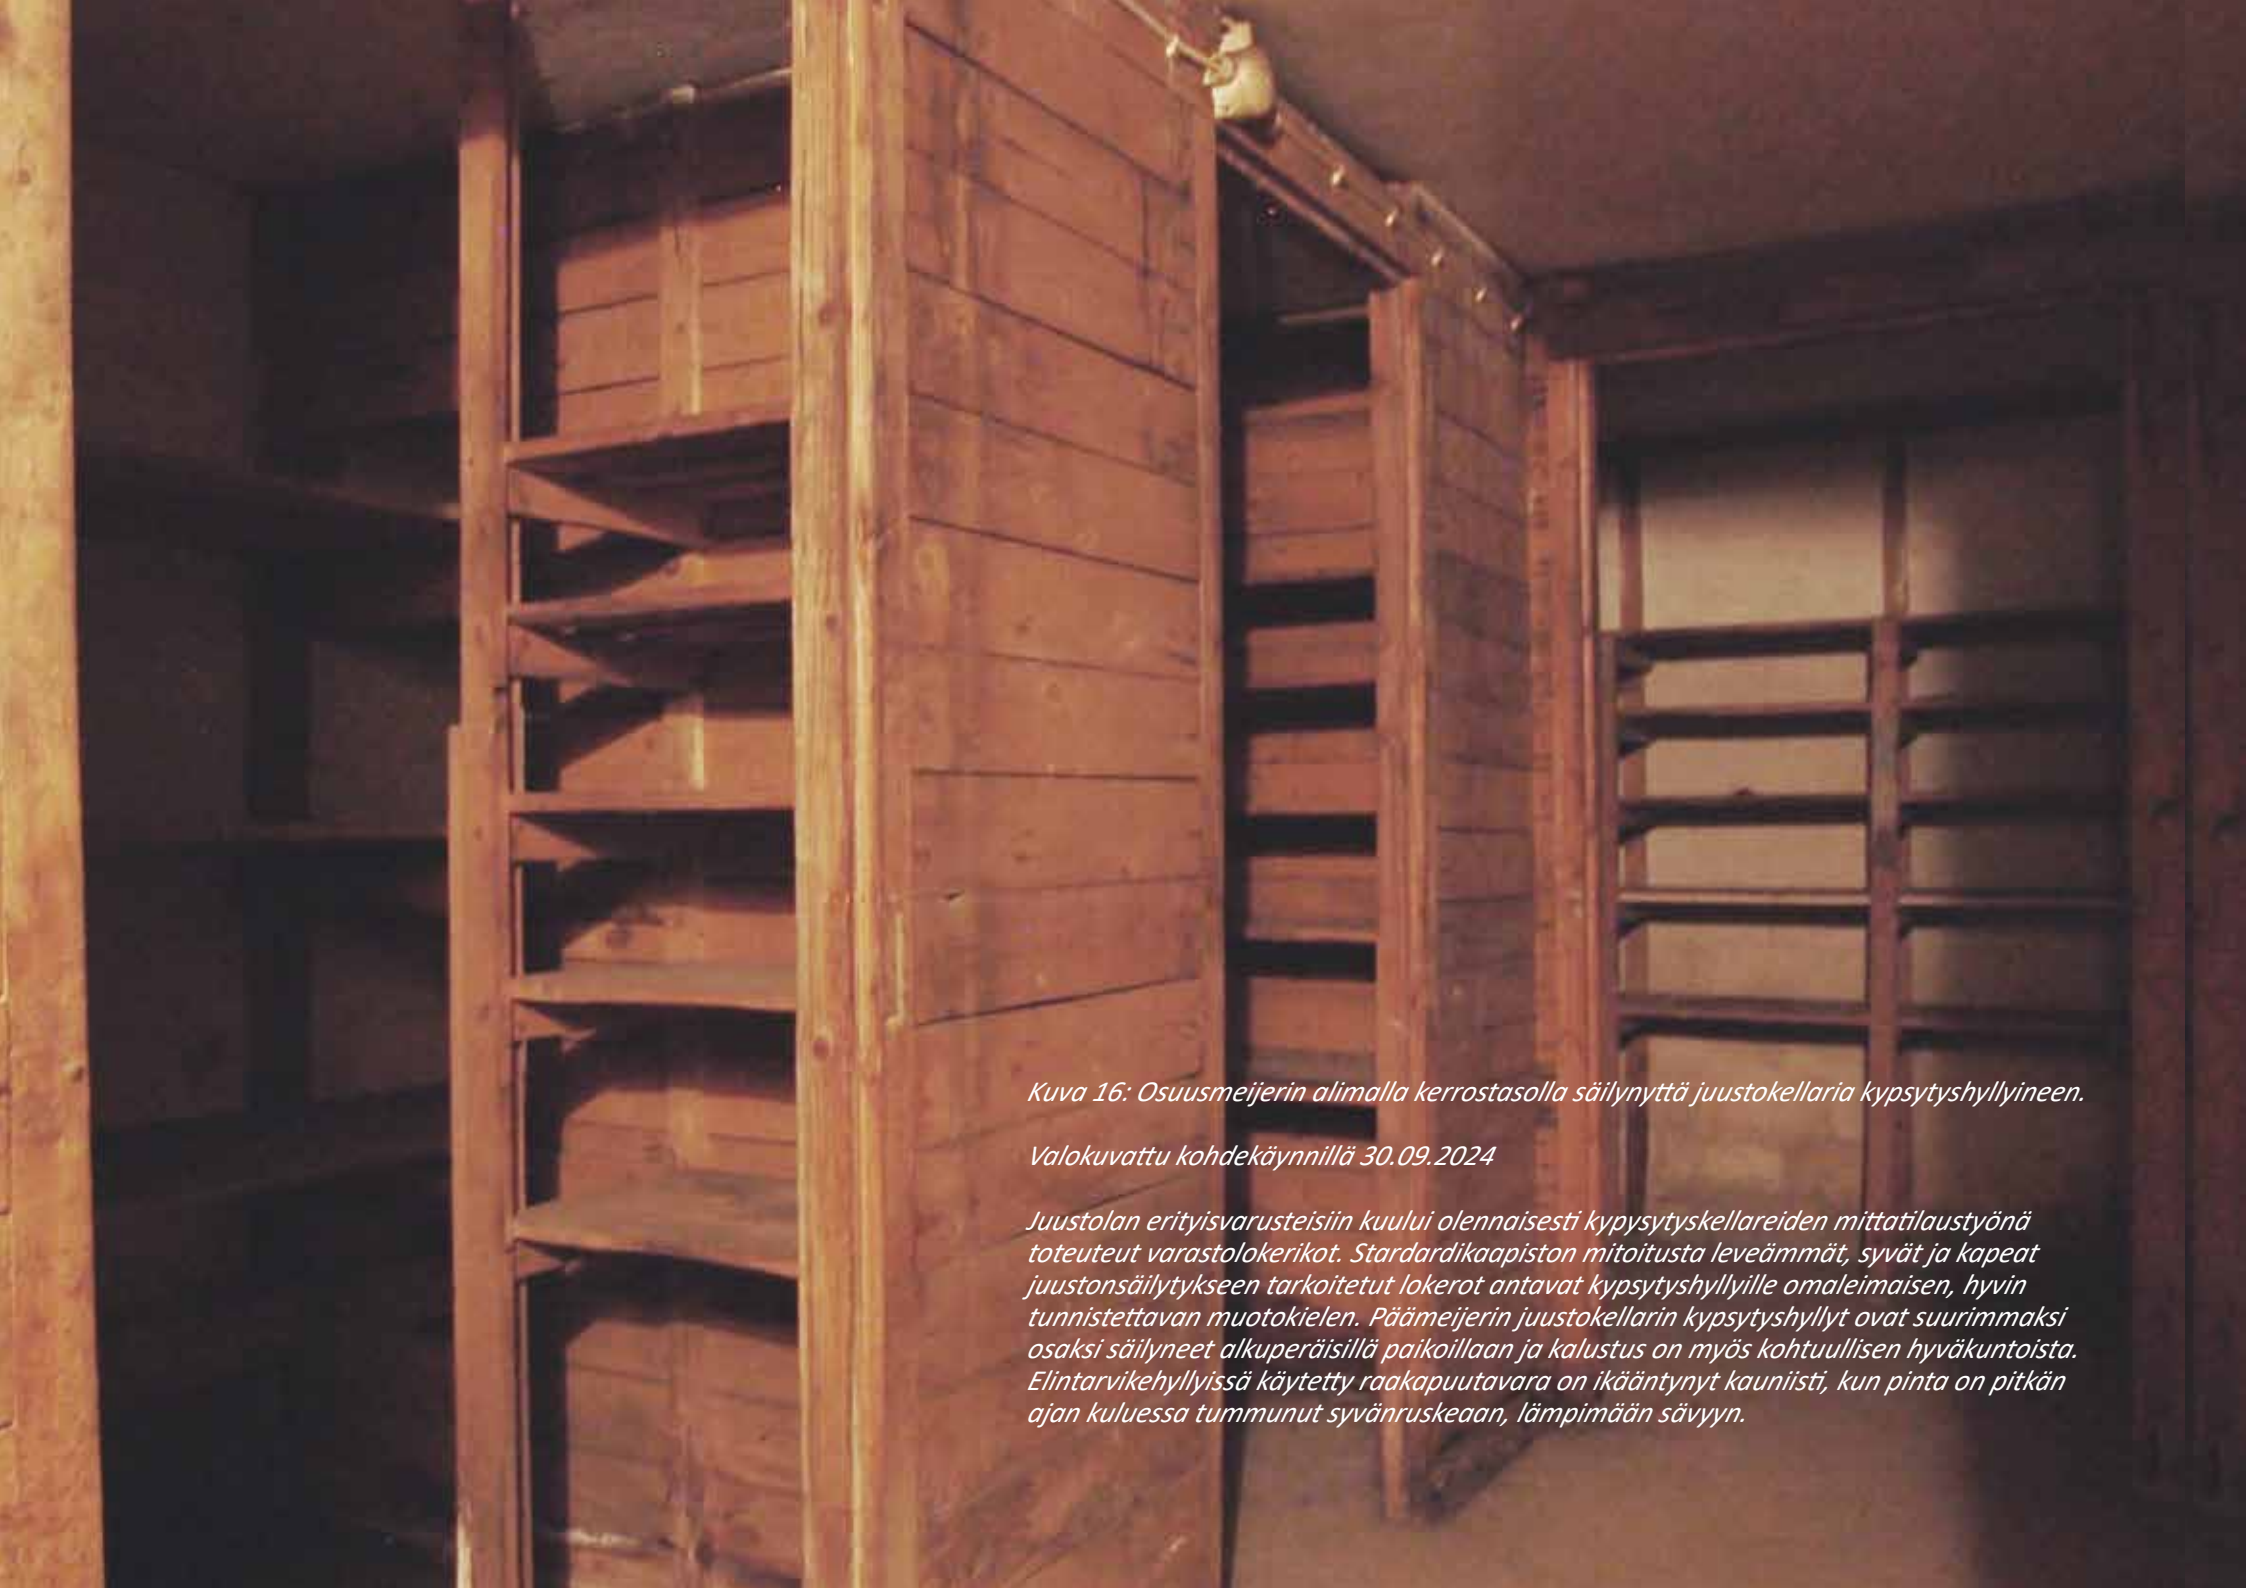
Kuva 16: Osuusmeijerin alimalla kerroksella säilynyttä juustokellaria kypsytysshyllyineen.

Juustolan erityisvarusteisiin kuului olennaisesti kypsytuskellareiden mittatilaustyönä toteutetut varastolokerikot. Standardikaapiston mitoitusta leveämmät, syvät ja kapeat juustonsäilytykseen tarkoitetut lokerot antavat kypsytysshyllyille omaleimaisen, hyvin tunnistettavan muotokielen. Päämeijerin juustokellarin kypsytysshyllyt ovat suurimmaksi osaksi säilyneet alkuperäisillä paikoillaan ja kalustus on myös kohtuullisen hyväkuntoista. Elintarvikehyllyissä käytetty raakapuutavara on ikääntynyt kauniisti, kun pinta on pitkän ajan kuluessa tummunut syväruskeaan, lämpimään sävyyn.

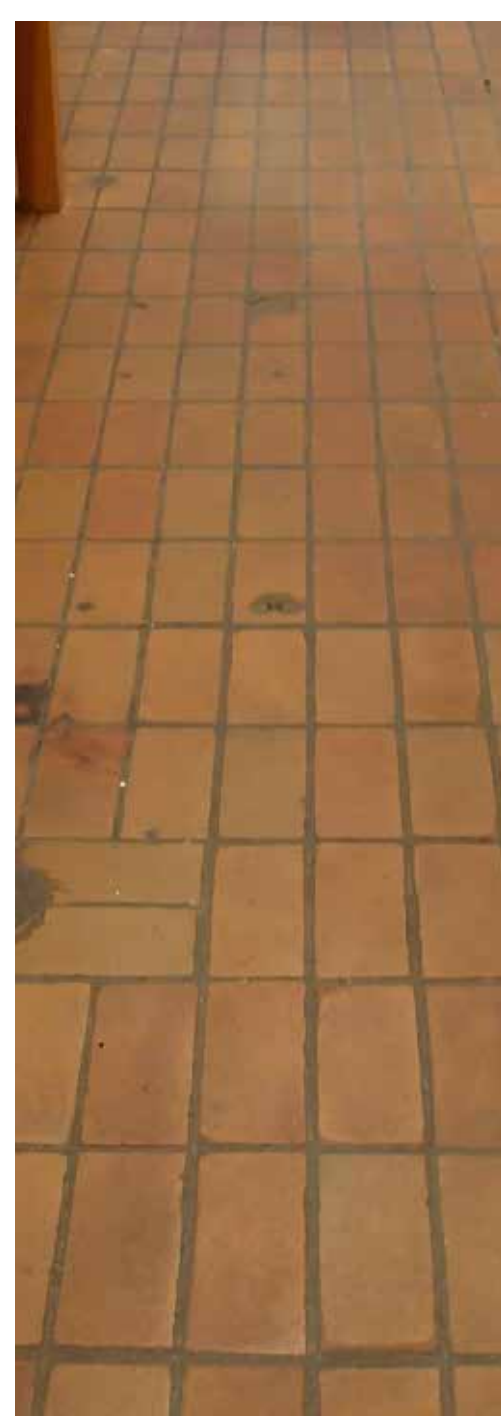
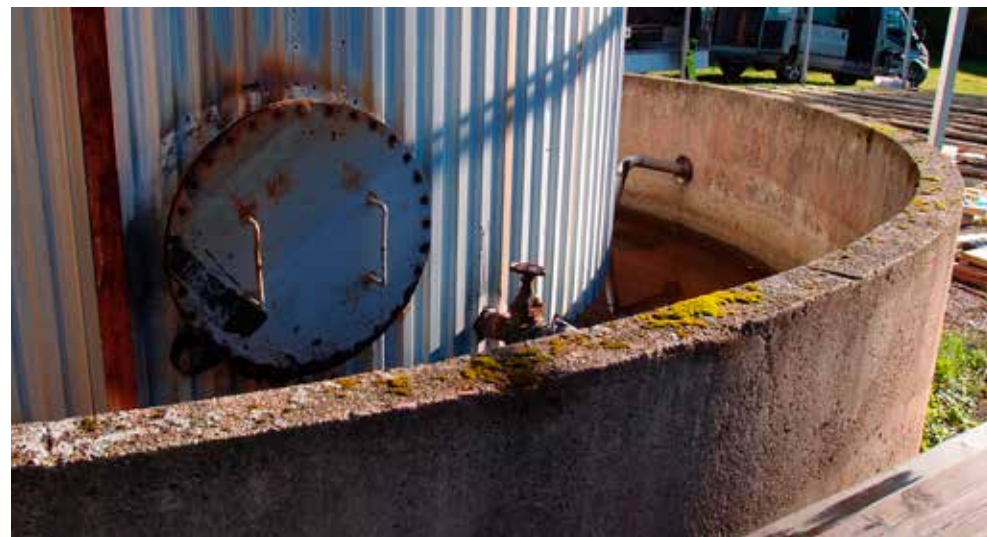
Kuvat 17-20: Entisen Osuusmeijerin huonetiloissa ja pinnoilla säilynyttä teollisuuslaitoksen detajiiikkaa. Valokuvattu kohdekäynnillä 30.09.2024.

Yllä ja oikealla: Tuotantoaikaan liittyvää talotekniikkaa, laitteistoa ja koneita löytyy meijerin sisältä vielä runsaasti, ja näihin liittyy usein visuaalisesti mielenkiintoisia yksityiskohtia.

Kohdekäynnillä erityisen mieleenpainuva erikoisuus oli vuoden 1949 laajennusosan pannuhuonesta löytynyt lämminvesikattila: ahtaassa hämärässä kattilahuoneessa sijainnut valtava säiliölieriö oli poistettu käytöstä jo hyvän aikaa sitten. Säiliön tarpeettomuus korosti entisestään talotekniikan jättiläisen kummallisen huolellista ”julkisivupintaa”: eristetty vesikattila oli viimeistelty puisella ulkuvorauksella. Kapeasta sisarpaneelista tehty pystylaudoitus oli pintakäsitelty kirkkaalla paksulla lakkakerralla, joka oli ikääntyessään kääntynyt kellertäväksi hehkuksi ruskeansävvyiseen puupintaan.

Vasemmalla: 1.kerroksessa entisessä meijerin tuotantosaliassa huomio kiinnittyy erityisesti lattiasa säilyneeseen keraamiseen laattapintaan. Tasaladonnalla tehtyyn laatoitukseen päädyttiin todennäköisesti elintarviketilan puhtausvaatimuksien perusteella, mutta luistamaton laattalattia on myös miellyttävä kävellä ja tukee tilan esteettömyyttä.

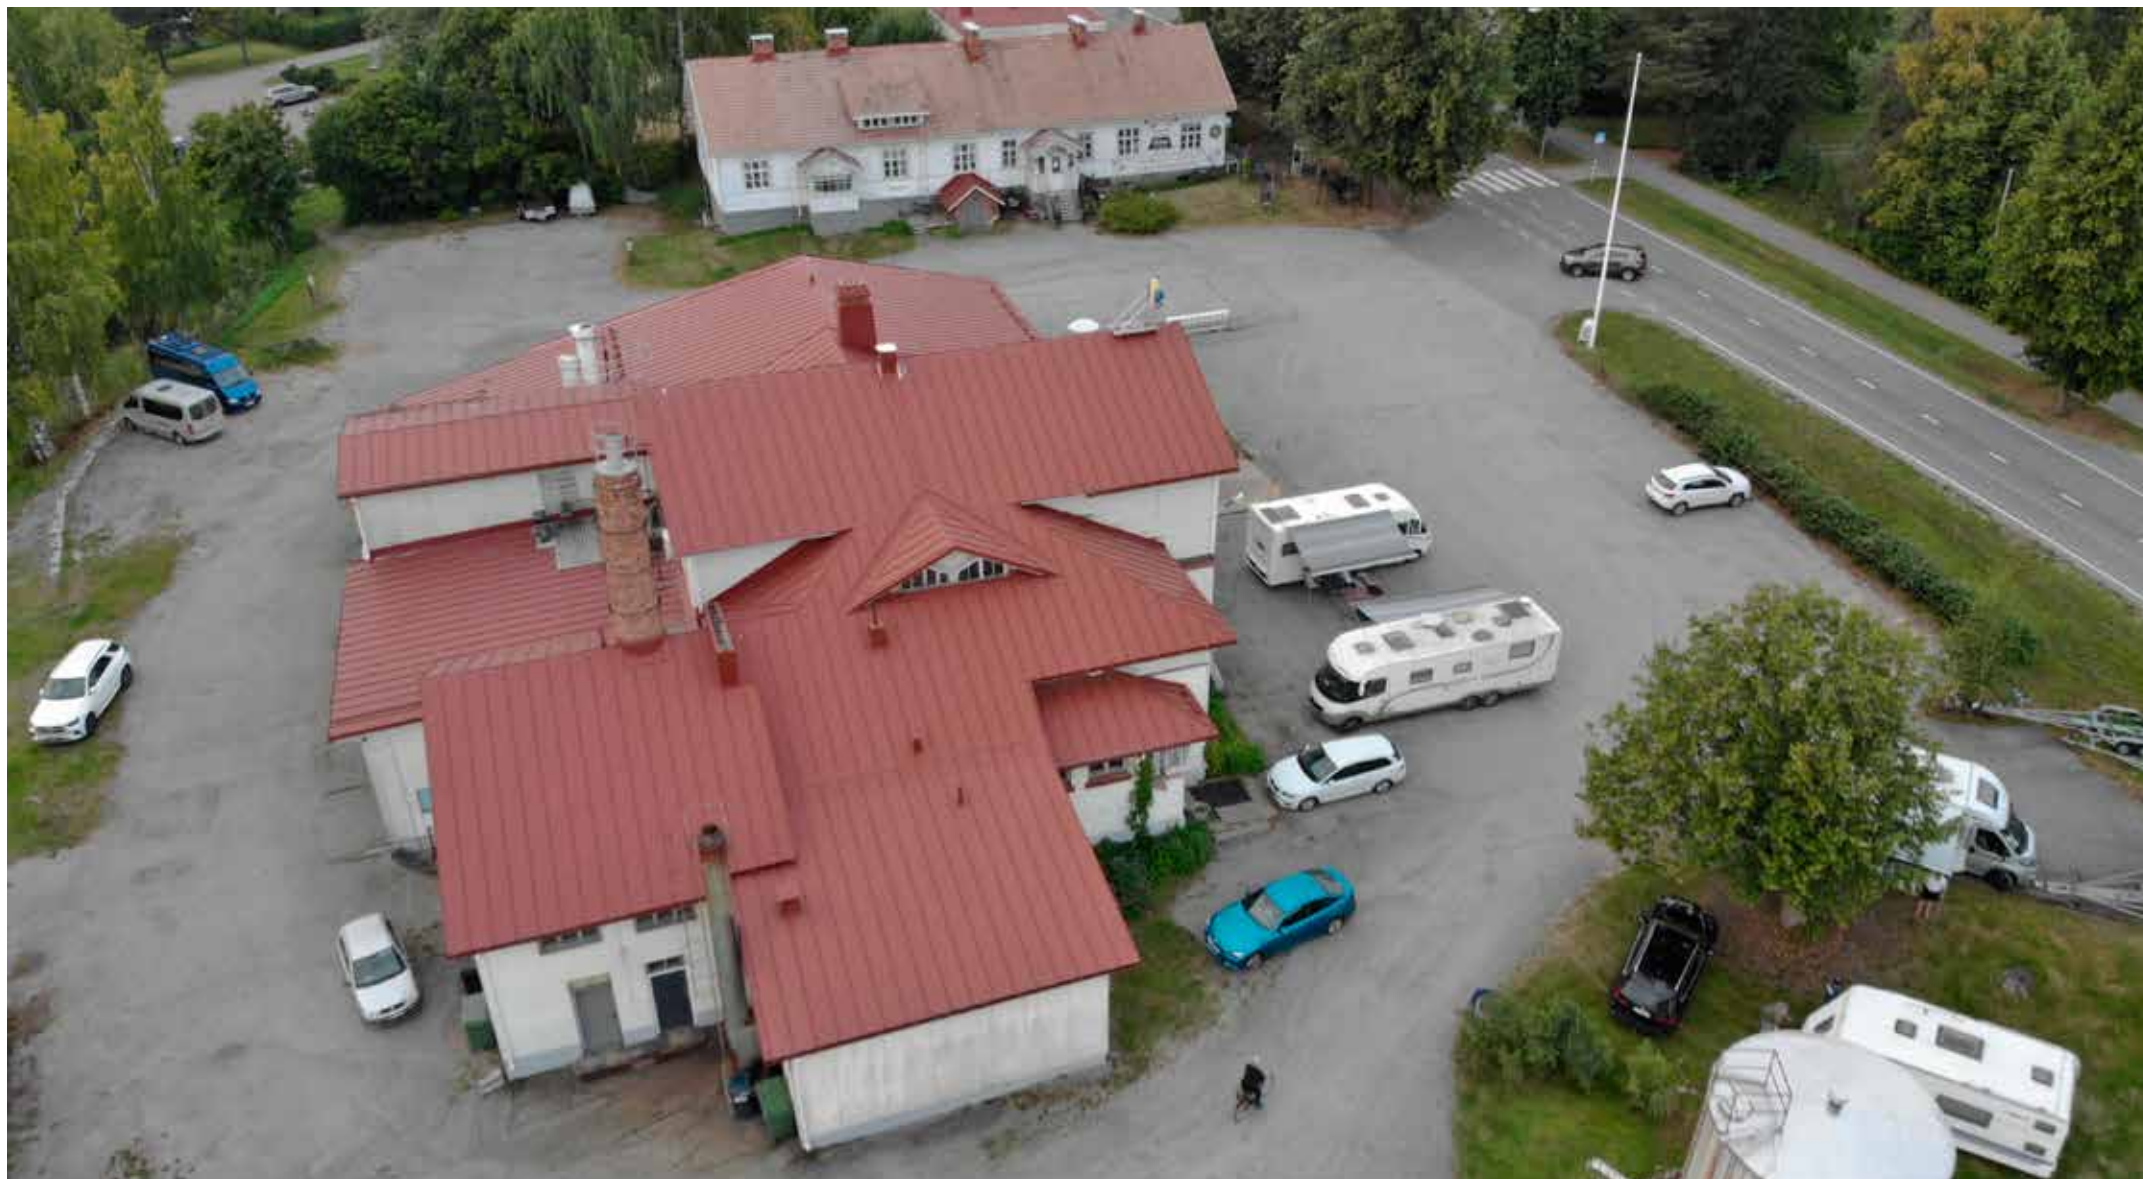
Kuva 21: Vähittäin pienissä erissä nykyiseen hahmoonsa laajentuneen Osuusmeijerin nykyistä kattojulkisivua. Viistoilmakuva kiinteistön kaakkoiskulmasta. Dronekuvattu 30.08.2024, kuvaaja Juha Helin.

Nykyinen kattojulkisivukokonaisuus on paikoin raskasilmäinen varsinkin lisäosien lappeissa käytettyjen pitkien jännevälien vuoksi, jotka vääristävät rakennuksen massoittelemittasuhteita. Monimuotoinen vesikattopinta on uusittu joitakin vuosia sitten ja katto onkin kauttaltaan yhä hyväkuntoinen.

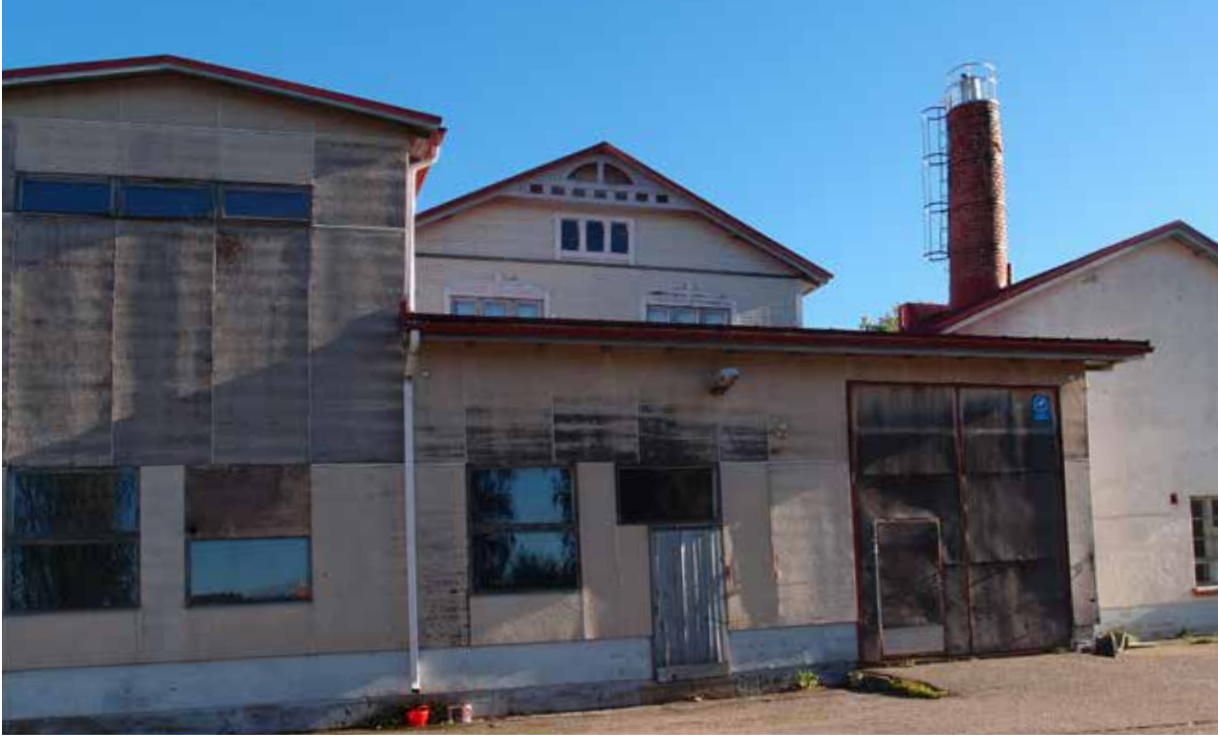
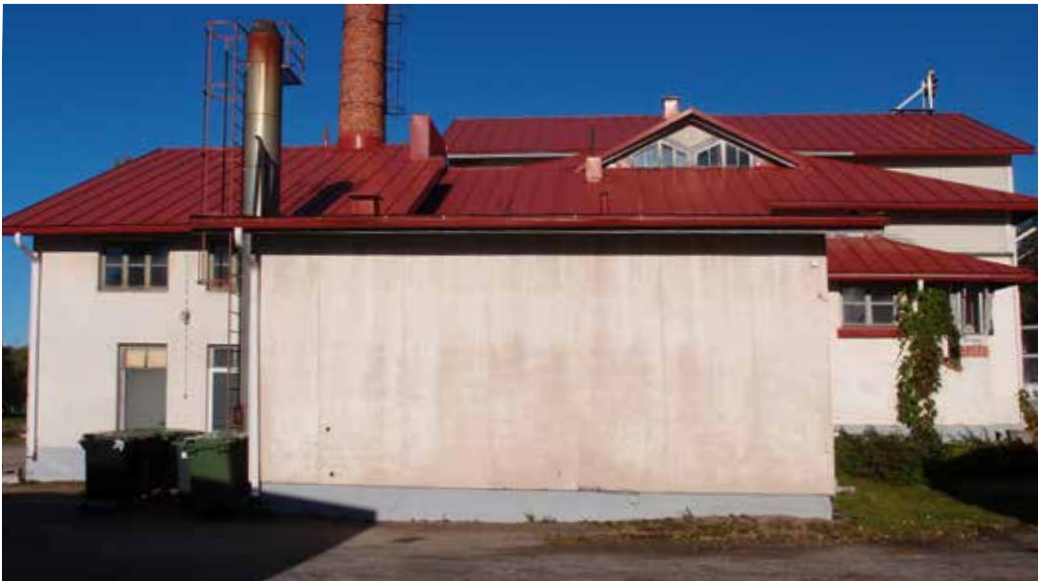
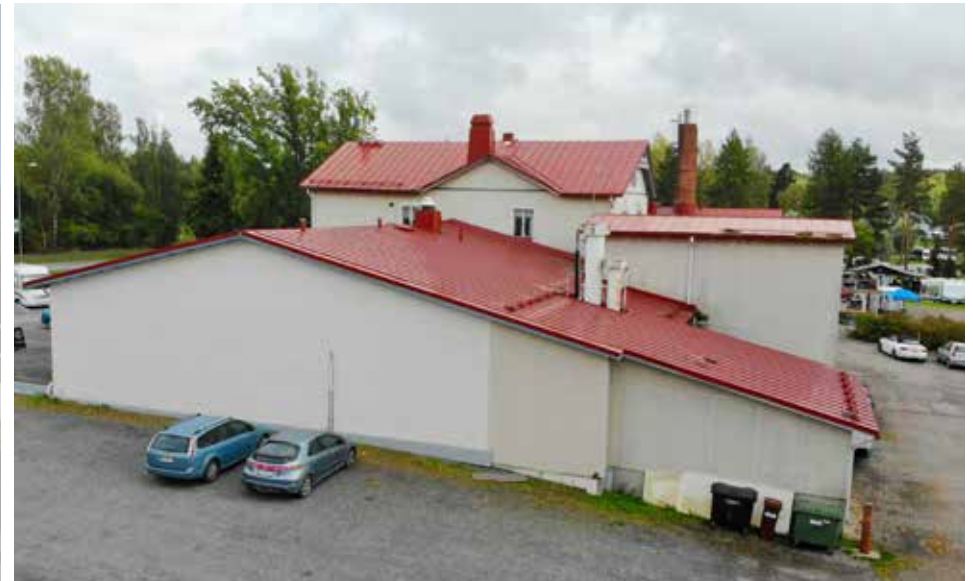
Kuvat 22-24:

Meijerin julkisivumaailmaa päädyissä ja rannan puolella.

*Alla viistoilmakuva autohallipäädystä;
Dronekuvattu 30.08.2024, kuvaaja Juha Helin.*

Tuoreimpien meijerin lisärakennusosien julkisivut ovat yleisilmeeltään suljettuja ja niihin sijoittuvan toiminnan vaatimukset edellä muotoiltuja. Lähiympäristössä liikkujaan lisäsiipien arkkitehtuuri suhtautuu varsin tyyliä, eikä katsekorkeudella ole juurikaan yksityiskohtia. Ulkovaipan materiaalit ovat laajennuksissa vaihtelevia. Yhteistä pinnoille on materiaalipaletista jäävä mielikuva lyhytikäiseksi tai väliaikaiseksi tarkoitetuista seinäpinnoista, joita valitessa estetiikkaa enemmän on painanut kestävyys ja kustannustehokkuus.

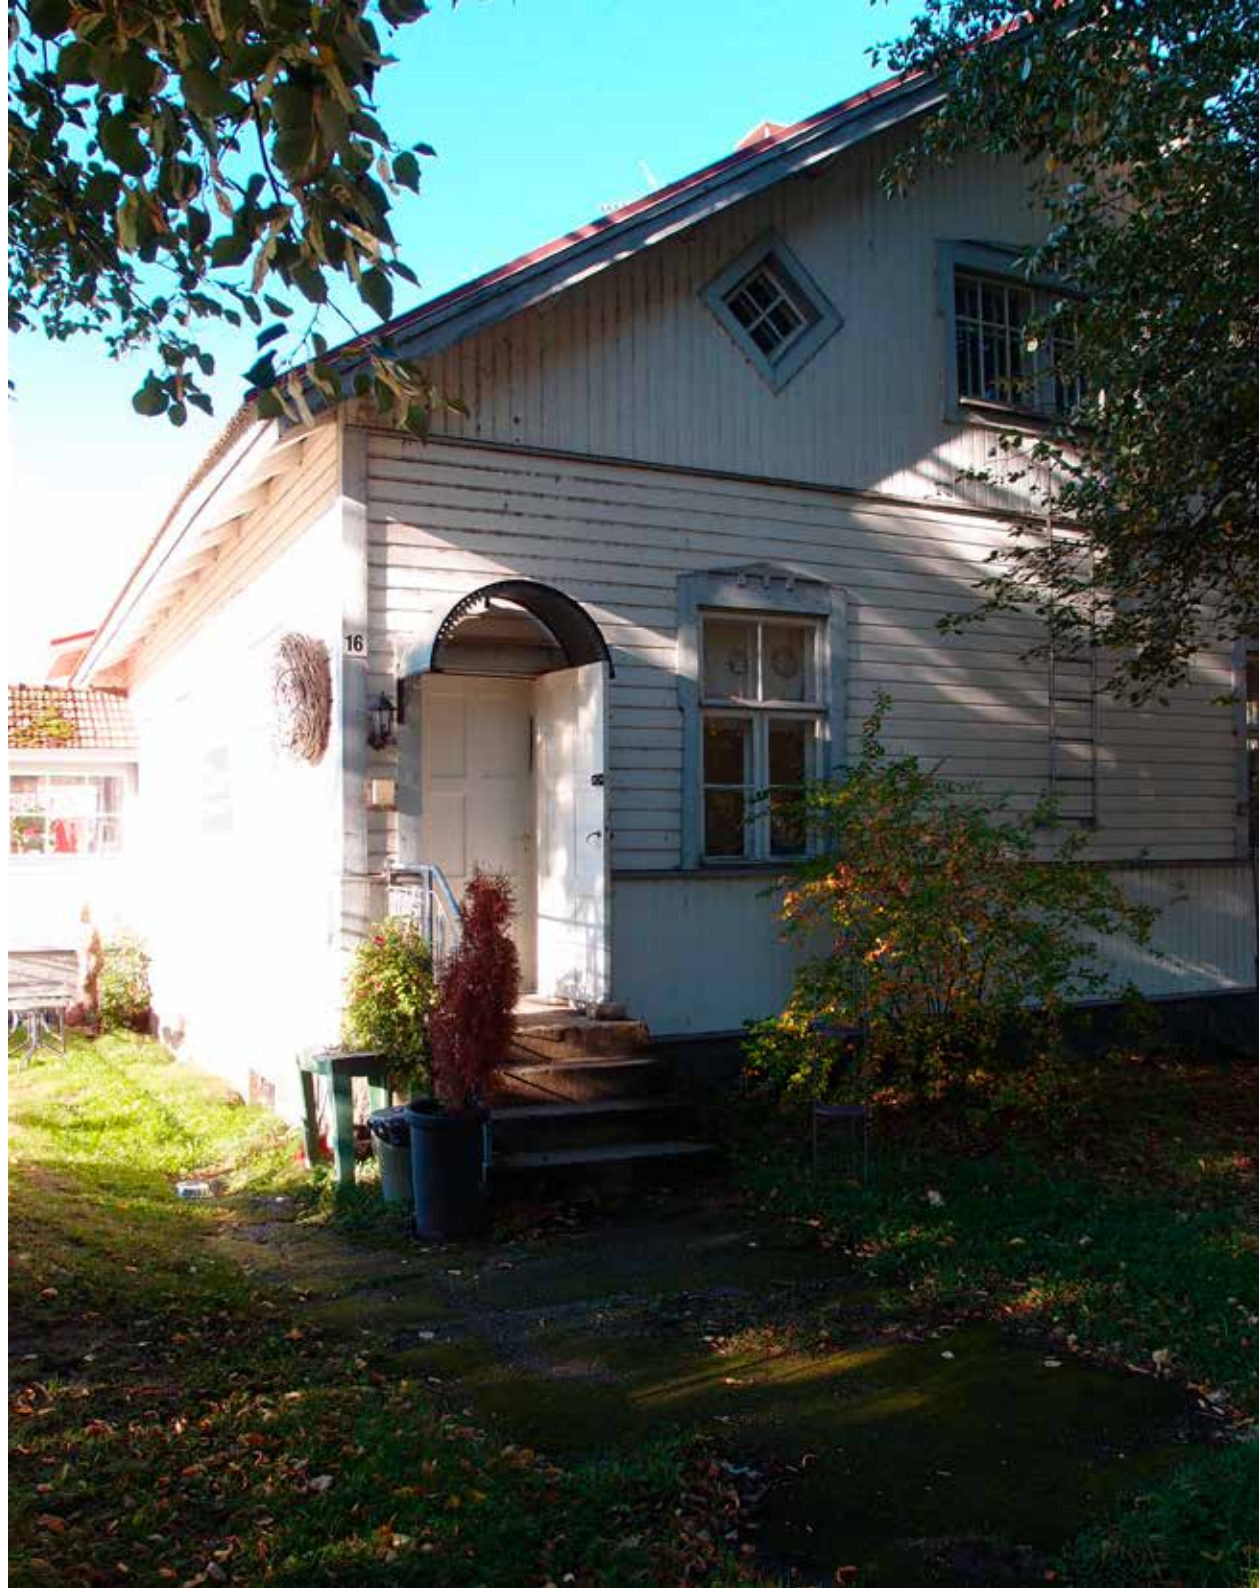
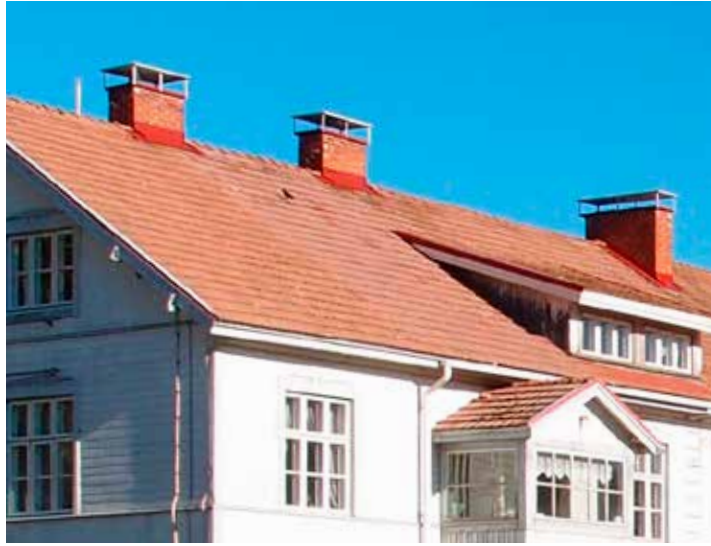
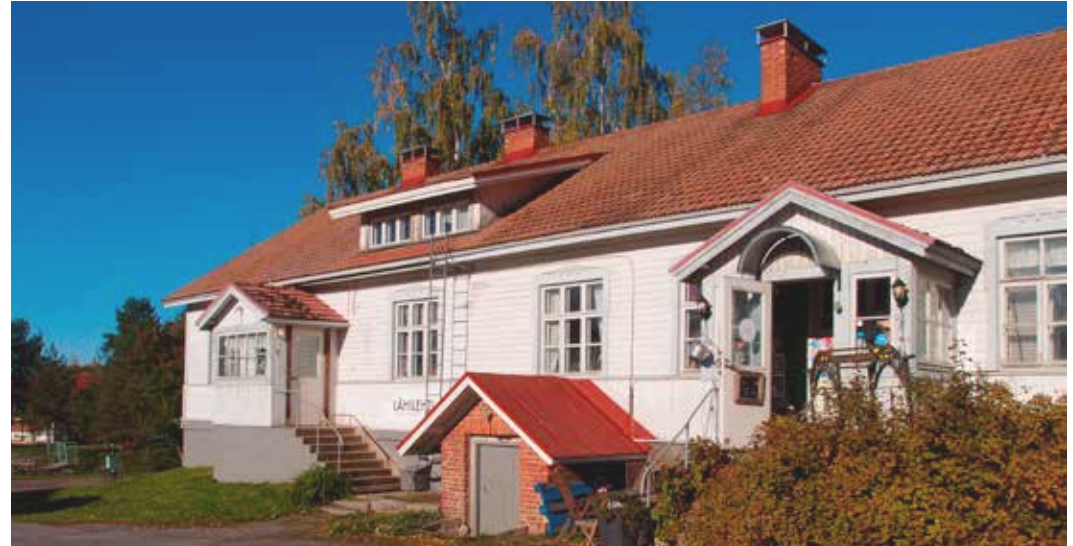
Kuvat 26-27 ylärivissä: Meijerin asuntolarakennuksen pihajulkisivuja nykyisessä asussaan. Valokuvattu kohdekäynnillä 30.09.2024.

Kuvat 28-30 alarivissä: Otteita asuntolarakennuksen julkisivujen nykytilasta lounaispäädyssä ja asuntolan selustaan pihapiiristä katsottuna jäävällä koillissivulla. Kolmantena suurennos rakennuksen ikkuna-aukoissa toistuvien koristeaiheiden yksityiskohdista.

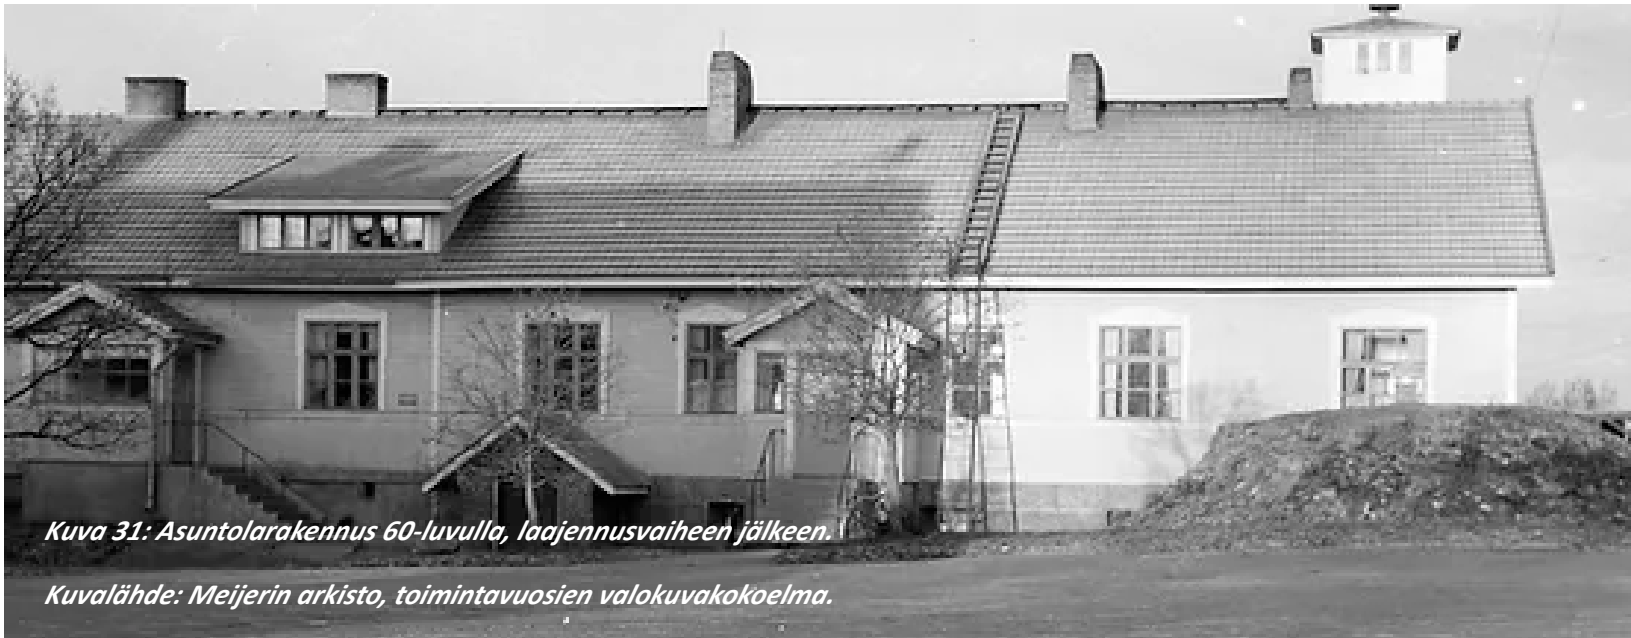
Kuva 31: Asuntolarakennus 60-luvulla, laajennusvaiheen jälkeen.

Henkilökunnan asuntola ei ole juuri muuttunut vuosien saatossa yhtä lisärakennusvaihetta lukuun ottamatta (Fränti 2013, 69). 1949 tehtiin ensimmäinen ja ainoa laajennus rakennukseen: vastauksena kasvaneeseen majoitustarpeeseen asuinkeuhasta jatkettiin järven suuntaan, alkuperäisten lounaispäädyn juustokellareiden ylle (Helin 2011, 27). Vanhassa juustokellarissa kypsytystä oli vain ”5:n tahkon päivittäistä valmistusta varten”. Meijerin päärakennukseen toteutettiin myöhemmin tuotantovolyymin kasvaessa suurempi kypsytyskellari, ja työläiskortteerien

alapuoliset tilat muutettiin tarvikevarastoiksi. (Koivusaari 1966, 14.) Laajennusosan valmistumisen jälkeen asuntolarakennukseen toteutettiin merkittäviä uudistuksia vuosina 1959-60: huoneistoihin tuli nykyaikaista asumismukavuutta edustanut keskuslämmitys, käyttöliittymät kuumalle ja kylmälle vedelle, sekä sisävesat. Samalla toteutettiin myös pienempiä maalaus- ja kunnostustöitä, sekä tehtiin majoitustiloihin laite- ja kalustehankintoja. (Koivusaari 1966, 9,14.)

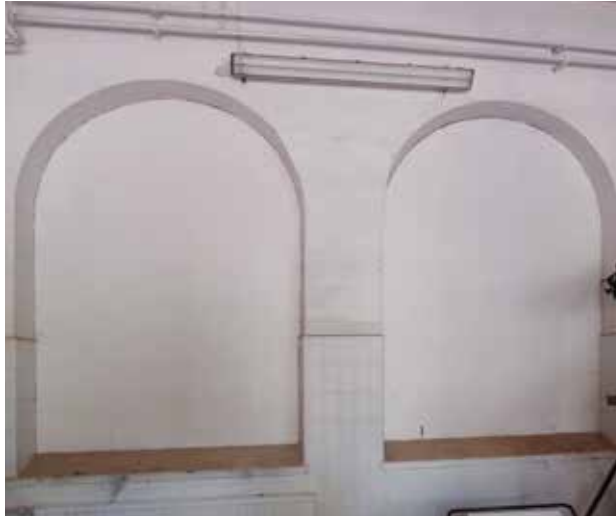
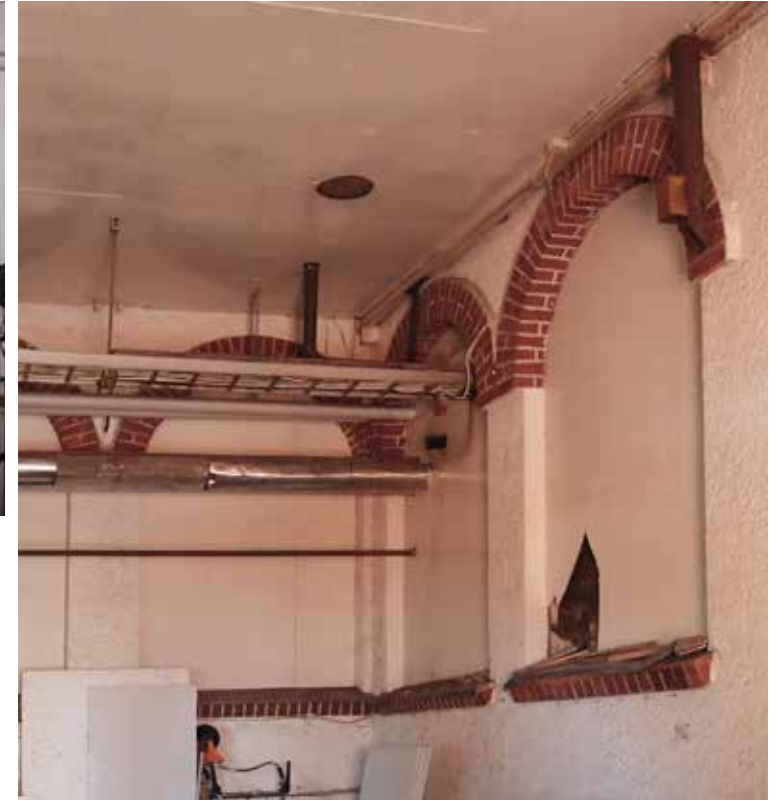
Kuvat 32-34: Eri tavoin meijerin rakenteissa säilytettyjä alkuperäisien jugend-ikkunoiden aukotuksia. Näiden ja vastaavien meijerissä säilytettyjen alkuperäissommitelman vihjeiden perusteella kansallisromanttista rakennuskokonaisuutta voitaisiin todennäköisesti monin paikoin vielä palauttaa meijerimiljööseen.

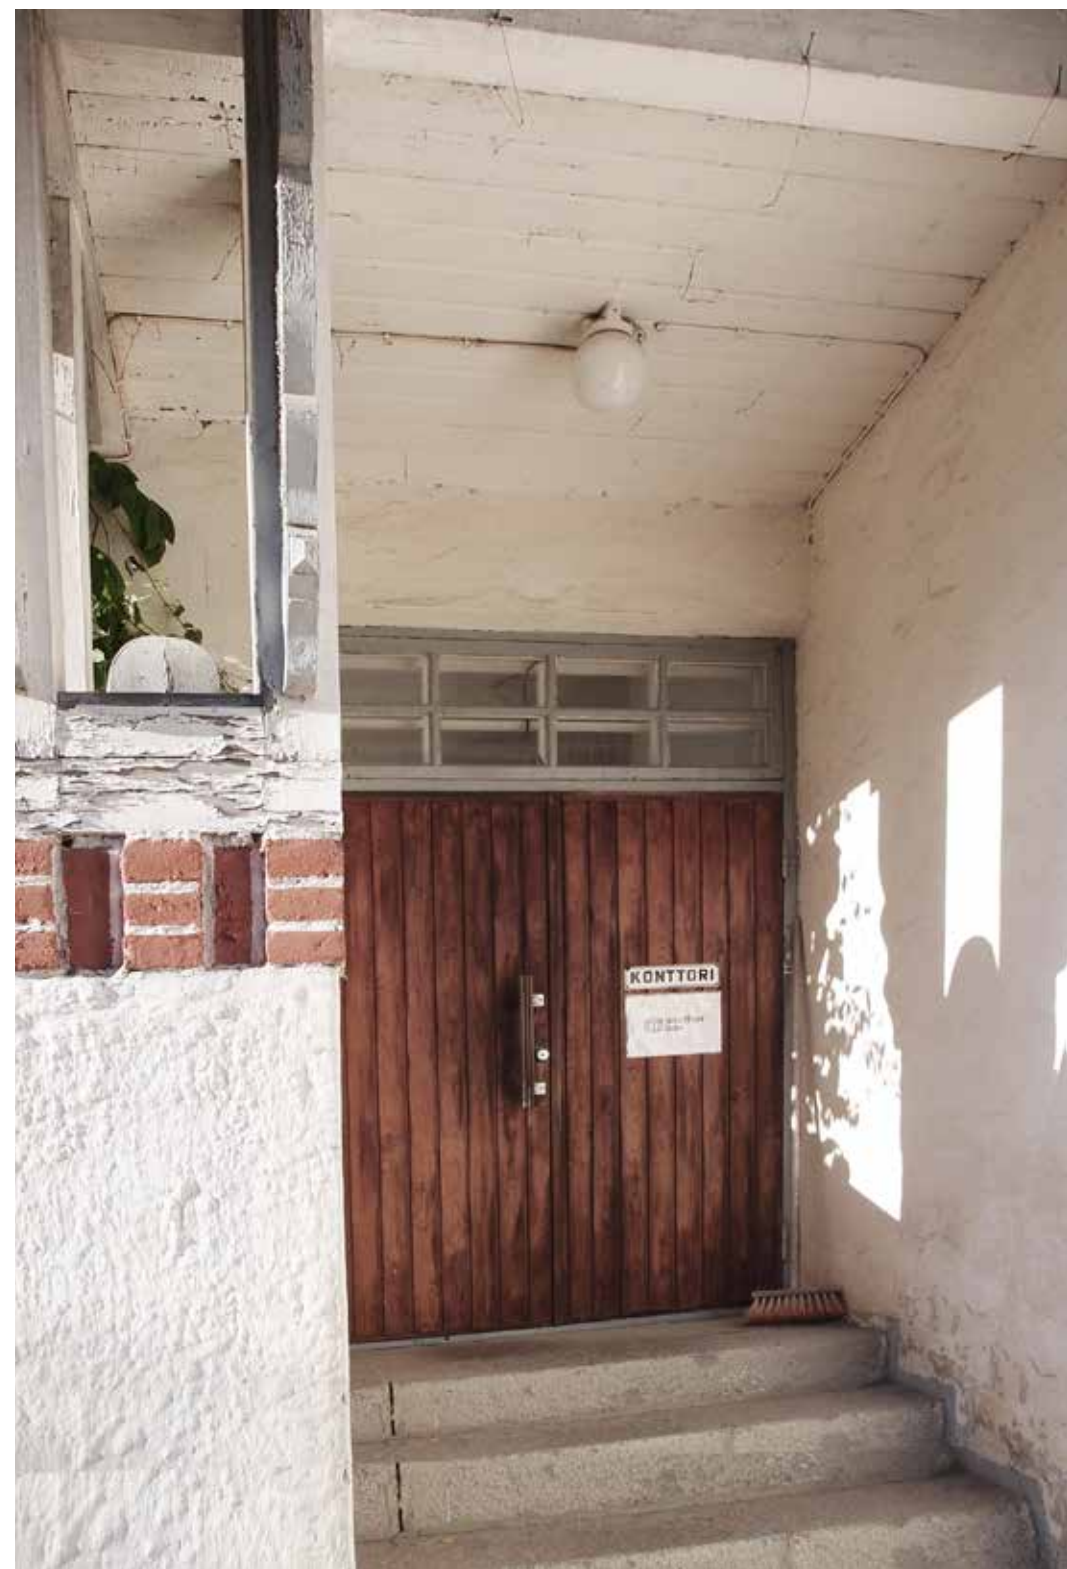
Kuva 35: Entisen konttorin ja nykyisten asuinhuoneistojen sisäänkäyntinä toimiva avokuisti meijerin kulmauksessa ilmentää jugend-arkkitehtuuria parhaimmillaan. Arkkitehti H.R. Helinin sommittelemasta kauniista kokonaisuudesta on vaikea keksiä moitittavaa tai parannusehdotuksia, ellei paikoin hilseilevän maalipinnan kaipaamaa huoltokäsittelyä lasketa.
